...CUANDO NO ENCONTRAMOS LA PÉRDIDA!:

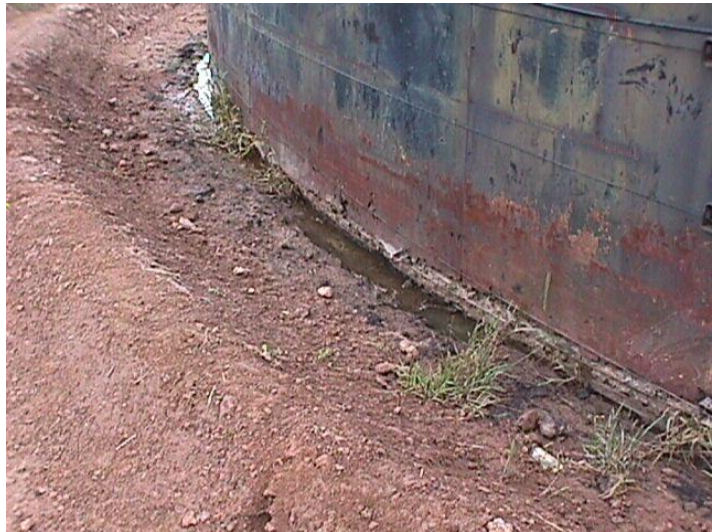
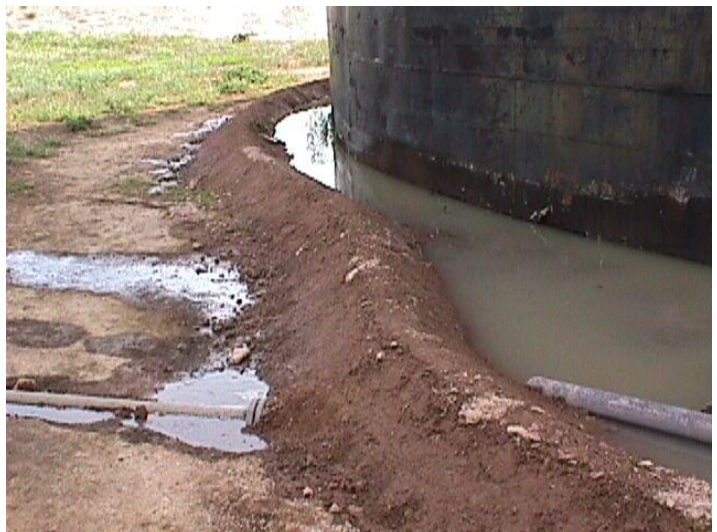
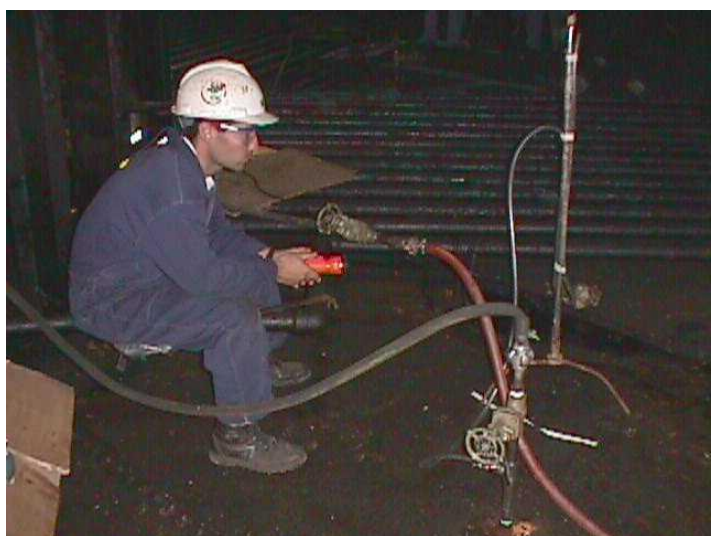
De ésta forma, insuflamos aire a presión controlada por las cuplas previamente soldadas y varios inspectores se encargaron de esparcir agua jabonosa por todas las

chapas y uniones entre chapas del piso mediante brochas y secadores, hasta que encontramos los sitios con discontinuidades en una chapa.
