...CUANDO NO ENCONTRAMOS LA PÉRDIDA!:

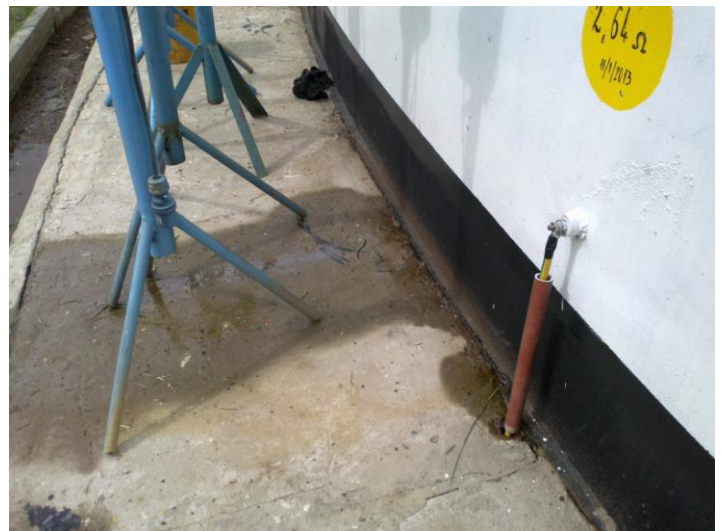
Muchas veces encontrar una pérdida en las chapas del piso no nos deja dormir. Es que las exudaciones por pared (o pérdidas importantes) son fáciles de visualizar, pero...y el piso?

Como arrancamos? Siempre con una indicación de agua corriendo durante una prueba hidráulica, aunque en menor medida la pérdida de producto almacenado durante la operación nos obliga a inspeccionar cuidadosamente las chapas y uniones soldadas luego de la puesta fuera de servicio del tanque.

prueba hidráulica final nos desalienta: Qué faltó ver?. Abrimos nuevamente el tanque. Hacemos campana de vacío sobre uniones soldadas nuevamente....levantamos las columnas soporte del techo para ver bajo las patas, etc....pero no encontramos nada!.

Decidimos probar neumáticamente la totalidad del piso en cuestión.

Por esto, soldamos a un tanque de 24 mts. de diámetro unas 3 cuplas de 1" dispuestas equidistantes y en zonas elevadas del piso.

También, endicamos la periferia del tanque mediante la construcción de un sencillo talud de tierra con una altura de 400 mm. para que sirva de sello al agua con que inundamos la periferia externa del tanque.

De ésta forma, insuflamos aire a presión controlada por las cuplas previamente soldadas y varios inspectores se encargaron de esparcir agua jabonosa por todas las

chapas y uniones entre chapas del piso mediante brochas y secadores, hasta que encontramos los sitios con discontinuidades en una chapa.

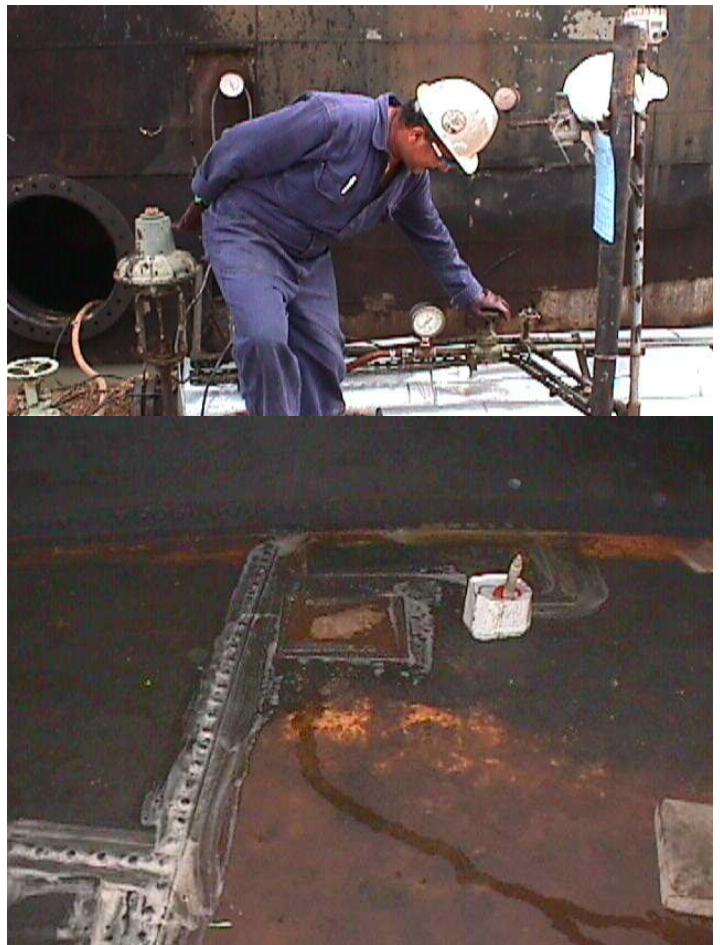
aprobaciones gerenciales correspondientes. Los controles de la presión de aire se realizaban mediante un medidor de nivel de agua fabricado a tal efecto y un operador calificado se mantuvo en todo momento controlando el mismo para no superar lo calculado. Las fotos del presente ilustran varios de los comentarios vertidos en este texto. El resultado? Una discontinuidad detectada sobre un lateral de una chapa de difícil acceso al MFL, ningún incidente de seguridad, ningún tipo de problemas mecánicos en el equipo, ningún movimiento de la estructura, y una gran experiencia del equipo de trabajo que apoyó de alguna forma el evento.

Por supuesto que es un método de cuidado. Se debió realizar un previo cálculo de pesos, esfuerzos, flotabilidad y matrices de riesgo hasta obtener la presión máxima de insuflado y las
